Porta Montanara

Un monumento restituito alla città

RIMINI

Anno III numero 5 - maggio 2006

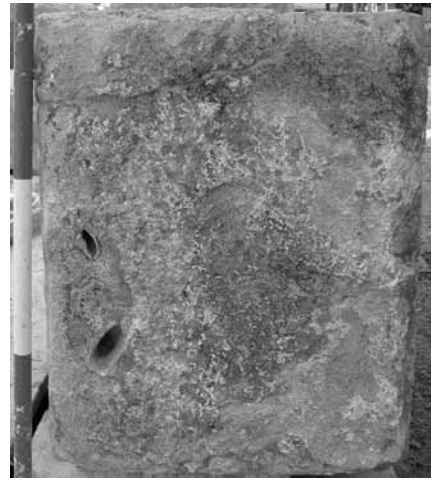
fig. 4 - Fori di tenaglie in un blocco della Porta (Foto: SAER).

Infine le tenaglie (*ferrei forfices*) assicuravano la presa ai lati del blocco grazie a due piccoli fori (fig. 4).

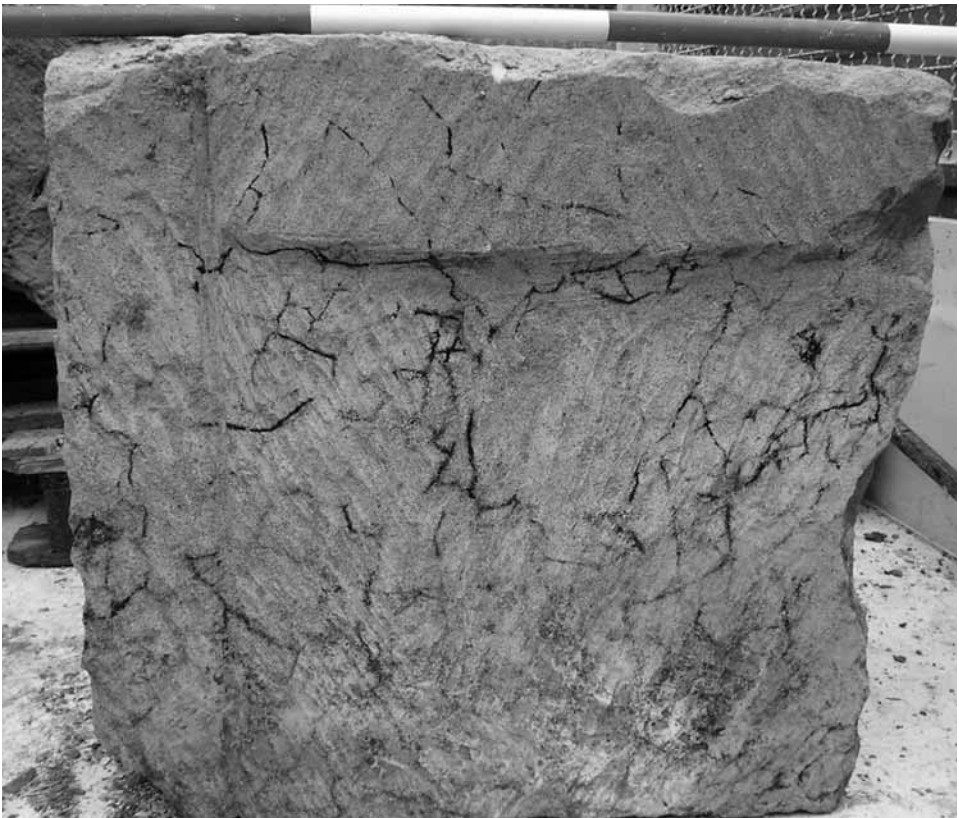
fig. 6 - Riquadri di anatiroso in un blocco della Porta (Foto: SAER).

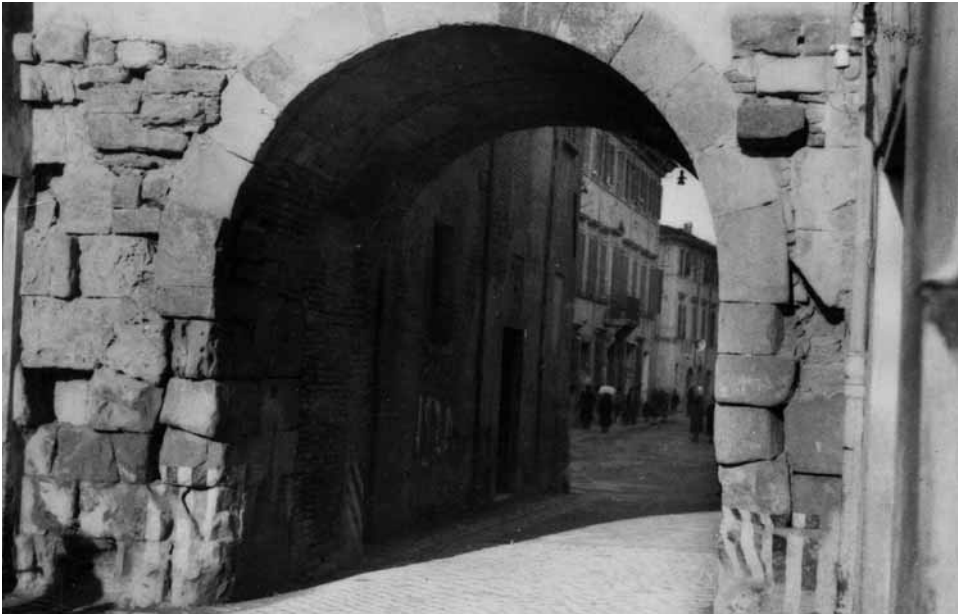
fig. 11 Fotografia della porta nel 1941 (BGR, Archivio fotografico Musei Comunali di Rimini).

naria, come l'aveva rilevato Tonini (fig. 11).

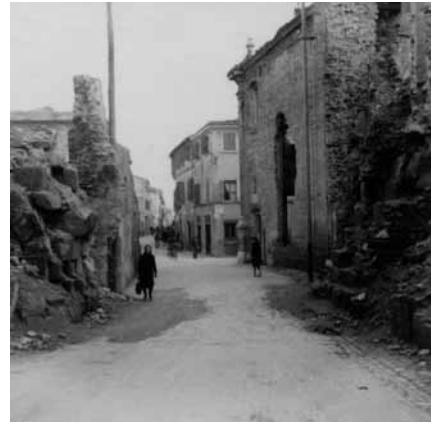
fig. 12 - L'arco distrutto e quello superstito nel 1946 (BGR, Archivio fotografico n. inv. 7796).

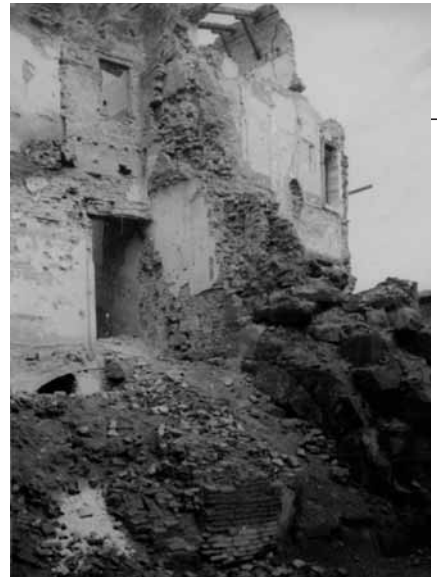
fig. 13 - L'arco superstito nel 1946 (BGR, Archivio fotografico n. inv. 7793)

Nell'ottobre dello stesso anno, Lucchesi comunica al Soprintendente le condizioni di salute dell'arco: "il secondo fornice dell'arco in oggetto (unico rimasto in piedi dopo il passaggio del fronte), o perché venutigli meno, dopo il suo isolamento, gli appoggi che prima aveva, o per altre cause, presenta ogni giorno maggiori e più preoccupanti tracce di sconnessione nei conci della sua duplice ghiera". Ed è a seguito di questa segnalazione che i conci dell'arcata esterna vengono consolidati con cemento e avvolti con una lamiera dai tecnici del

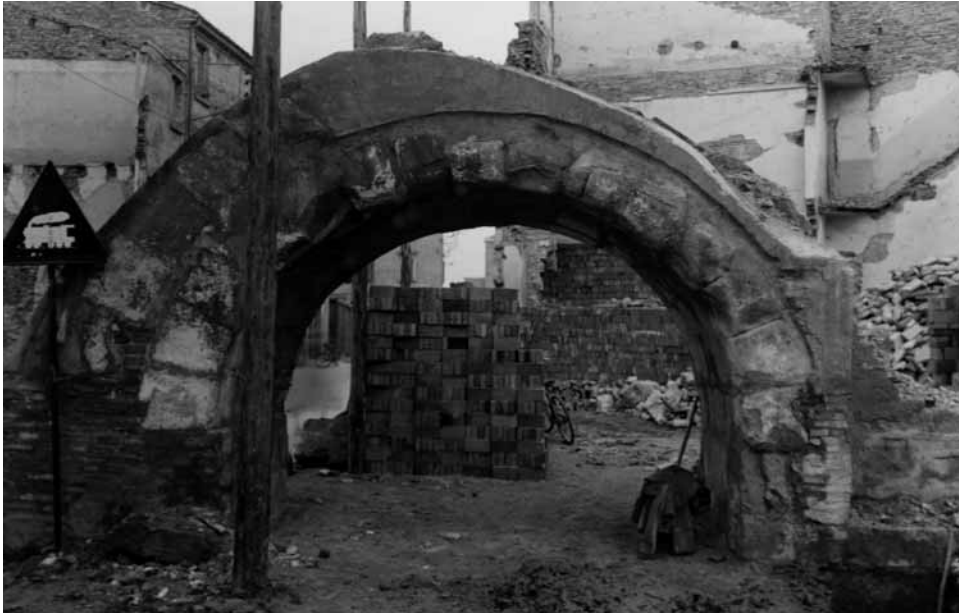
fig. 14 - L'arco supersite protetto dalla lamiera nel 1947 (BGR, Archivio fotografico n. inv. 7807).

Genio Civile⁶ (fig. 14).

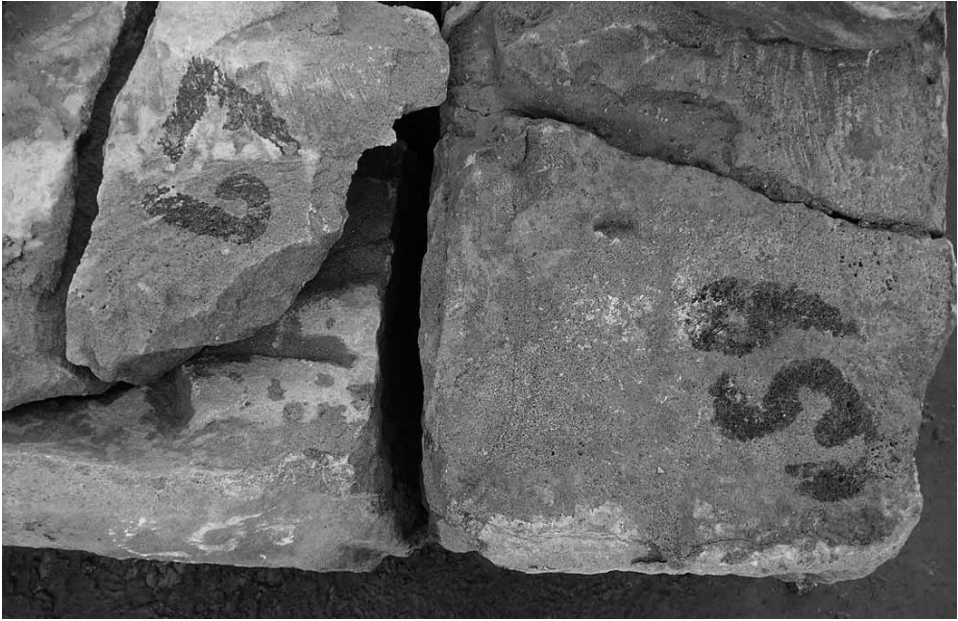
fig. 17 - Esempio di numerazione del 1949 sui blocchi (Foto: SAER).

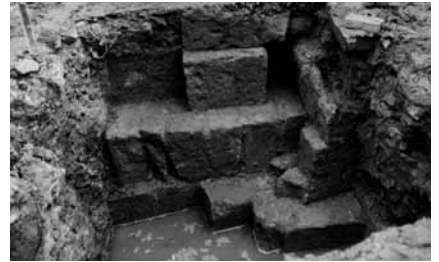
fig. 19 - Situazione dopo lo smontaggio del pilastro centrale nel 1949 (BGR, Archivio fotografico n. inv. 35815).

parte, infatti nei recenti scavi si è ritrovata la medesima porzione del pilastro centrale già visibile nelle foto del 1949, che attualmente, con notevoli sforzi, è stata accorpata al resto del pilastro per riportarlo alla sua forma originaria (fig. 19-20). Se ci fosse stato possibile scavare anche in corrispondenza degli attuali edifici, cosa evidentemente impossibile attualmente per la presenza di fabbricati, avremmo certamente ritrovato anche i resti dell'altro pilastro visibili nella documentazione fotografica del 1949 (fig. 21).

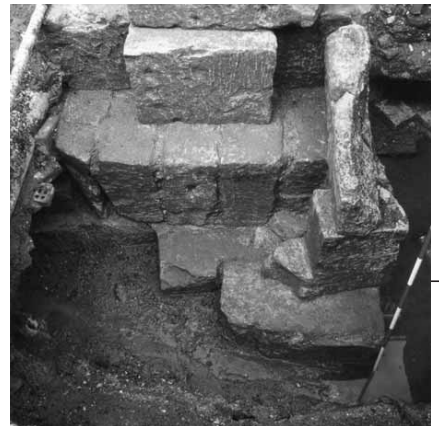
fig. 20 - Situazione ritrovata durante lo scavo del 2004 (Foto: SAER).

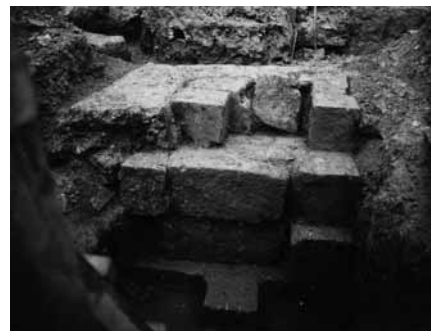
fig. 21 - Situazione dopo lo smontaggio dell'altro pilastro dell'arco nel 1949 (BGR, Archivio fotografico n. inv. 7801).

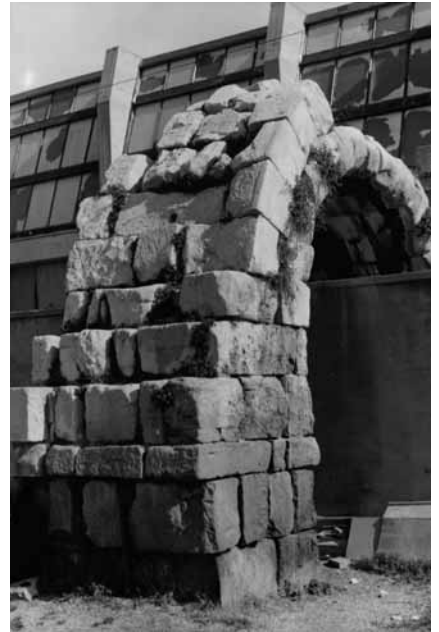
fig. 22 - L'arco di Porta Montanara a cavallo del muro (BGR, Archivio fotografico n. inv. 0211).

L'arco infatti fra gli anni '60 e '70 è posizionato letteralmente “a cavallo” di due proprietà: la zona limitrofa al Tempio Malatestiano della Curia, destinata ad accogliere le sale museali, e il nuovo Mercato Coperto del Comune. Al di sotto dell'arco viene addirittura costruito un muro per delimitare nettamente il confine fra le due proprietà, ben documentato dai numerosi ed inclementi scatti del fotografo Minghini (fig. 22-23). Finalmente fra il 1978 e il 1980 la Soprintendenza ai Beni Architettonici, quella ai Beni Archeologici non viene neppure interpellata, autorizza un nuovo smontaggio e successivo rimontaggio, corredato da rilievi grafici (fig. 24), numerazione delle singole pietre con vernice gialla, e documentazione fotografica (fig. 25).

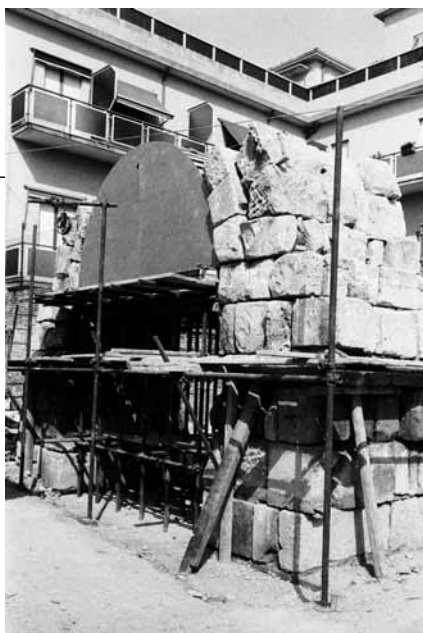
fig. 25 - Fasi dello smontaggio del 1979 (Archivio Soprintendenza per i Beni Architettonici, Ravenna).

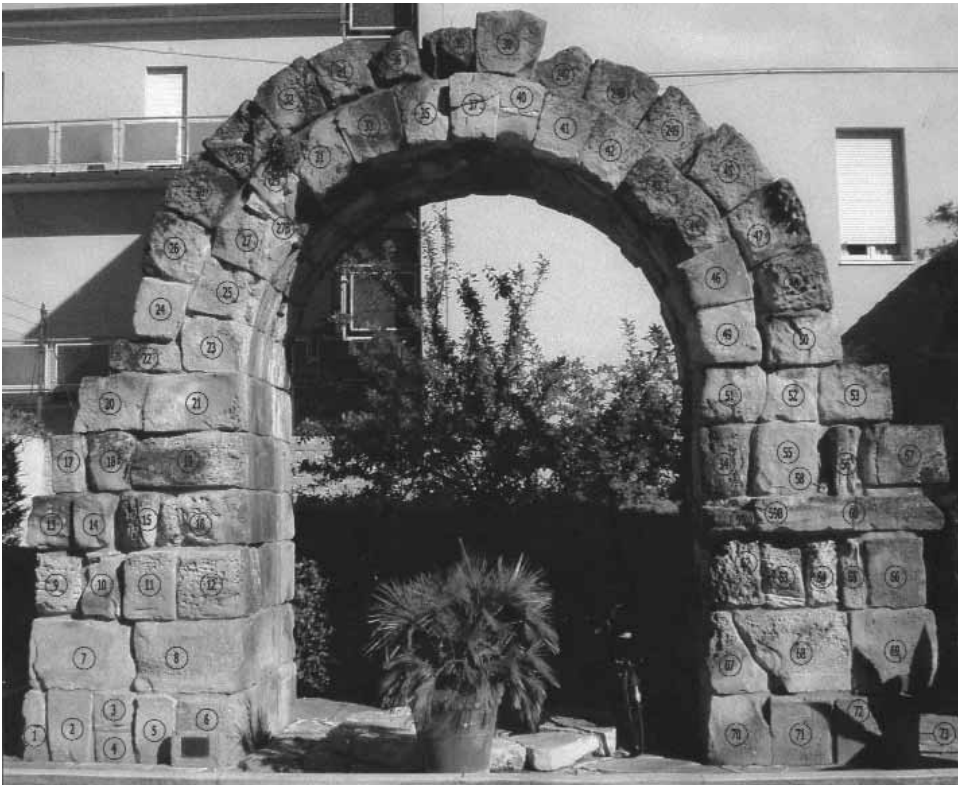
fig. 4 - Numerazione dei blocchi sul rilievo fotografico.

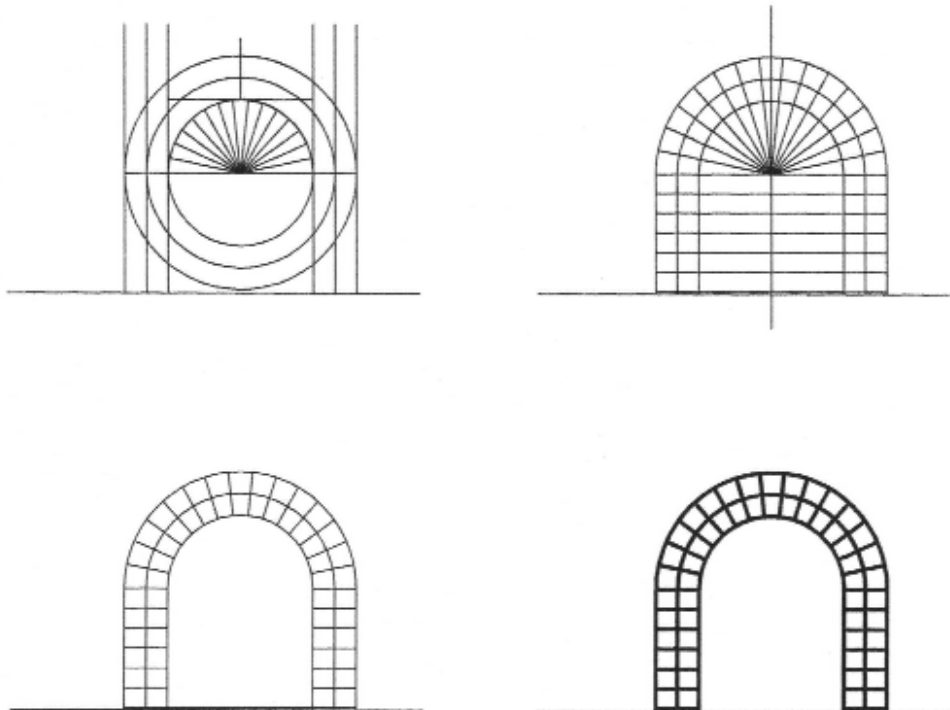
Sul rilievo strumentale è stata studiata "la regola compositiva" (fig. 7) che era in passato anche metodo di dimensionamento strutturale: ciò oltre a far comprendere ed apprezzare le bellissime proporzioni del fornice in pietra ci ha permesso di considerare queste linee come gli assi strutturali del leggerissimo fornice metallico dell'ipotesi progettuale.

fig. 7 - Analisi delle linee geometriche generatrici dell'arco metallico (Disegno G. Giuccioli).

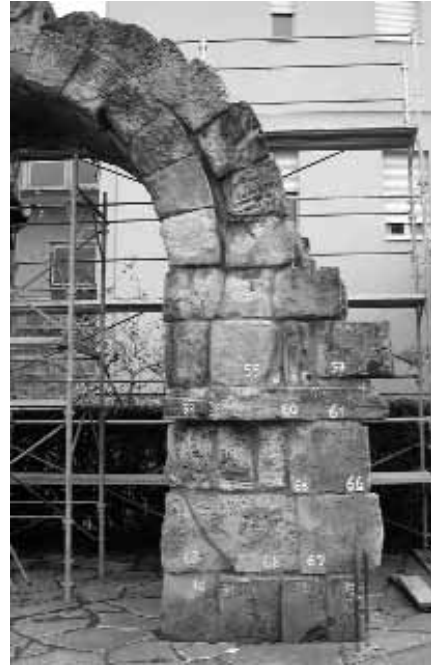
fig. 9 - Numerazione dei blocchi con latte di calce (Foto: Giuccioli).

4 dicembre 2003. Oggi finalmente si iniziano i lavori e vengono montate le impalcature intorno alla porta. I restauratori della ditta "3cento" stanno numerando uno per uno tutti i conci con vernice bianca a base di calce (fig. 9) e si è effettuata una prova con il seghetto da usare per tagliare il cemento fra blocco e blocco senza danneggiarli. Nel pomeriggio sono arrivate le centine di legno che serviranno per sostenere i blocchi dell'arco durante tutte le operazioni di smontaggio. Abbiamo costruito la centina come facevano i romani (fig. 10).

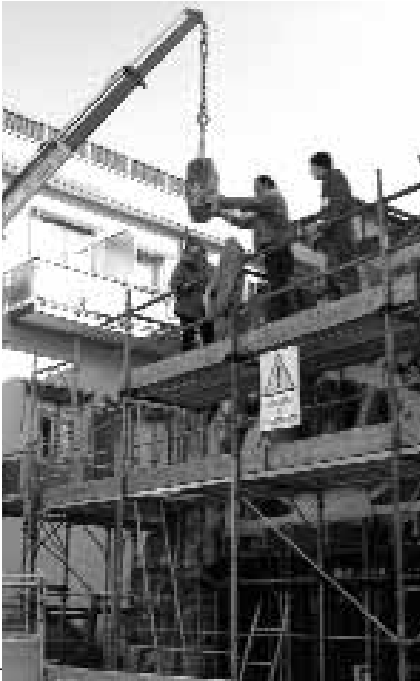
fig. 11 - Smontaggio della chiave di volta dell'arco.

9 dicembre 2003, ore 11. Smontaggio della prima pietra in chiave (fig. 11). Il secondo concio era murato con cemento puro, con pochissima sabbia, quindi si è proceduto col seghetto ad aprire la fuga, poi con lo scalpello a mano. La malta, di calce idraulica particolarmente farinosa, si staccava benissimo dall'arenaria senza asportare alcun frammento di pietra, poi procedendo con i cunei di legno si creava una piccola lesione nella malta, che faceva staccare perfettamente la pietra. Ci sembra di essere gli antichi egizi o gli stessi romani che certamente lavoravano con questi mezzi, ancora oggi più che validi, e con tanta forza di braccia!

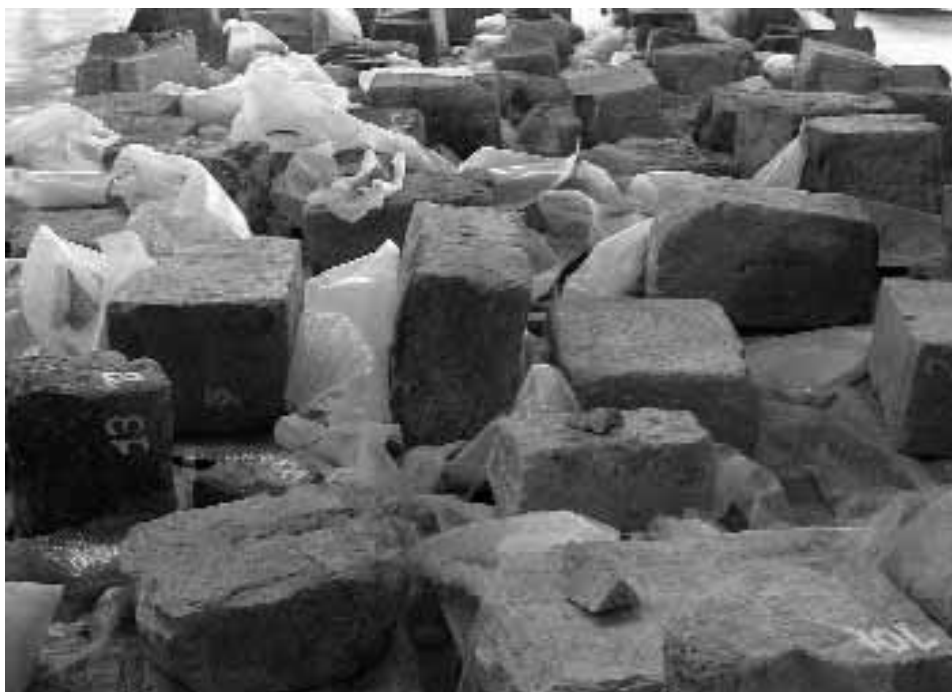
fig. 12 - Distesa dei blocchi nel capannone comunale (Foto: Giuccioli).

16 dicembre 2003. Gli operai ripuliscono l'area del cantiere della Curia. Ricevo delle lamentele da parte del personale del capannone comunale in Via della Gazzella, dove abbiamo sistemato i blocchi per il restauro (fig. 12), perché abbiamo occupato troppo spazio e si decide di trasferirne una parte, ovvero quelli dell'arco, all'esterno del capannone, recintando l'area.

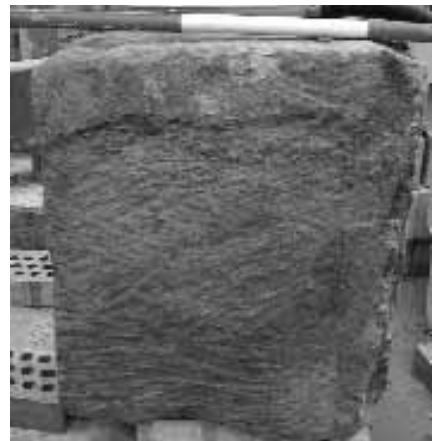
fig. 14 - Segni lasciati su un blocco dagli strumenti usati per la lavorazione (Foto: SAER).

19 dicembre 2003. Proseguiamo a schedare le pietre una per una e notiamo che hanno molti "segni" distintivi delle tecniche utilizzate dai romani per scolpirli e trasportarli: fori delle olivelle e

delle grappe; piani di posa, di attesa e segni dell'anatiroso o bordo perimetrale; segni degli scalpelli grossi, fini, punteruoli, picconi (fig. 14). Quindi la schedatura è fondamentale per fare il confronto fra i rilievi e le foto storiche che Cristina ha procurato. Abbiamo anche notato che sui blocchi compaiono, dopo la prima pulitura, alcuni numeri fatti con vernice nera (fig. 15), utilizzati in passato come guida per i vari rimontaggi. Il mio obiettivo è quello di fare un disegno evidenziando con diversi colori le numerazioni sui blocchi, ad esempio:

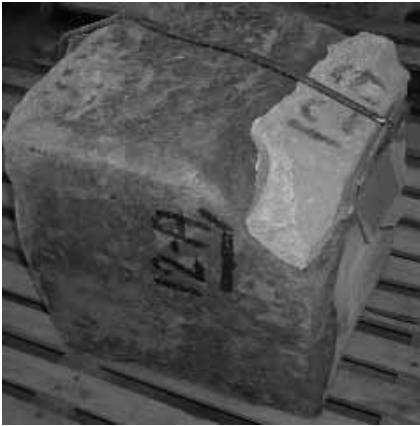
fig. 15 - I numeri neri "guida" per il rimontaggio del 1949 (Foto: SAER).

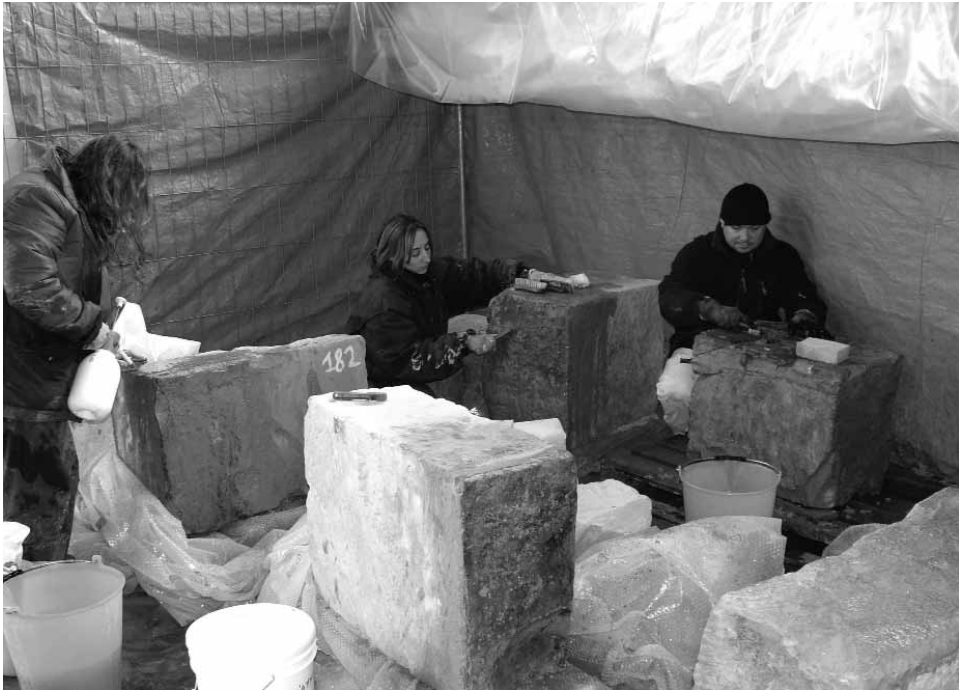
fig. 16 - Fasi di restauro dei blocchi dopo lo smontaggio (Foto: 3cento laboratorio di restauro).

22-23 dicembre 2003. Proseguiamo la schedatura delle pietre, mentre i restauratori danno il biocida e puliscono (fig. 16).

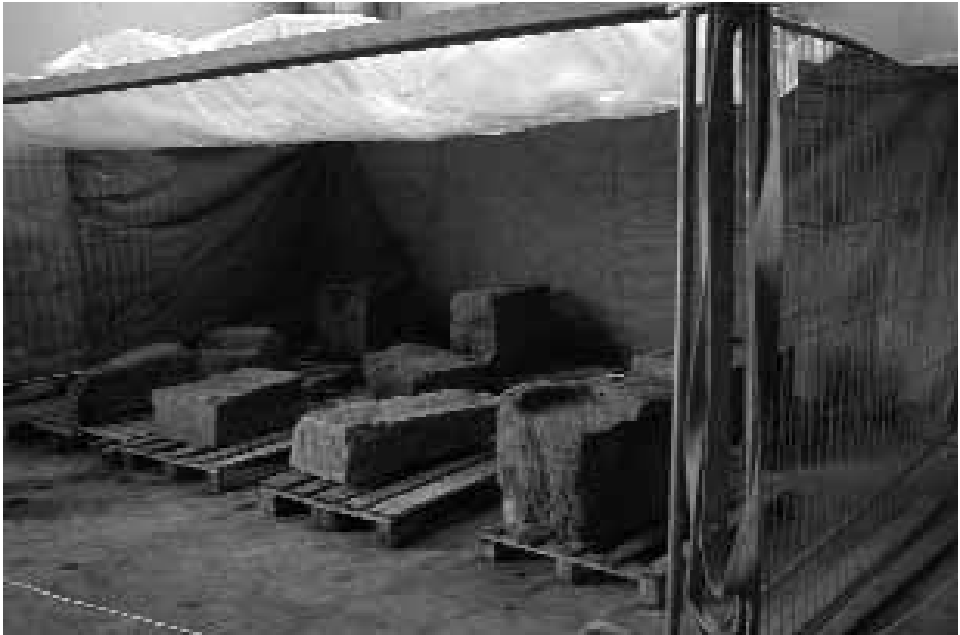
fig. 19 - Zona riscaldata per la pulizia dei blocchi (Foto: G. Giuccioli).

Chiederemo di preparare una zona riscaldata per lavorare meglio (fig. 19).

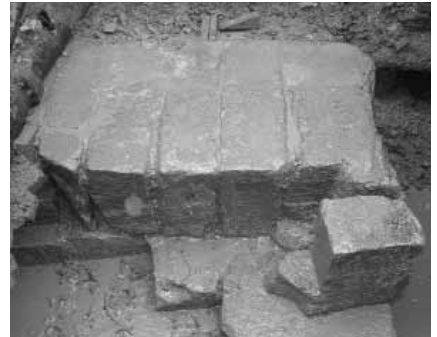
fig. 23 - Fasi di smontaggio del pilastro rinvenuto nel sondaggio (Foto: SAER)

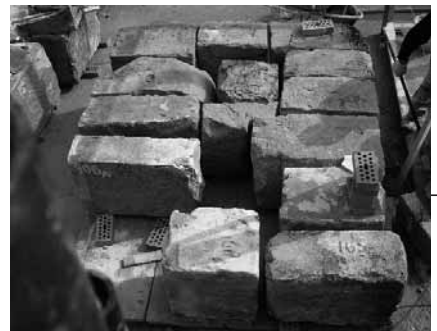
fig. 24 - Prove per il posizionamento del 6° livello (Foto: SAER).

pietre del 6° livello del pilastro B alla presenza della Dott.ssa Maioli (fig. 24). Per il montaggio viene usata una piccola gru che solleva le pietre imbrigliate con delle fasce. Le pietre vengono spostate solo usando leve e cunei di legno. Non è facile individuare la posizione delle pietre perché si devono verificare tutte le facce che in origine stavano in esterno, quelle interne, i piani di posa e di attesa, i fori delle olivelle ecc. Mentre indichiamo le pietre da montare e le proviamo, vengono tutte fotografate, misurate e schedate, per fornire una documentazione quanto più completa possibile alla Soprintendenza.

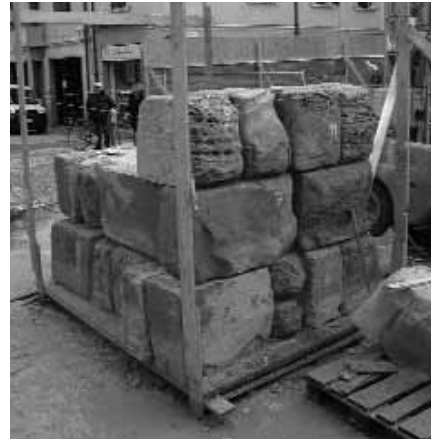
fig. 25 - Fasi del montaggio dei primi tre livelli (Foto: SAER).

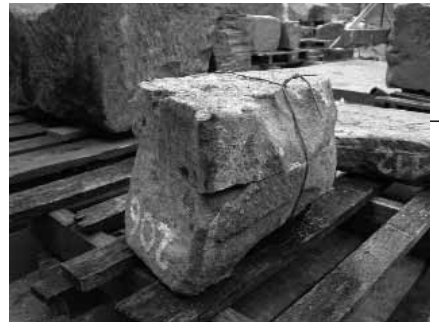
fig. 26 - Restauro di alcune pietre (Foto: 3cento laboratorio di restauro).

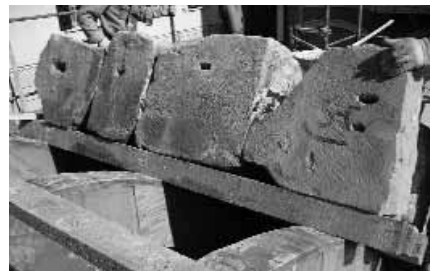
fig. 27 - Montaggio dei conci dell'arco (Foto: SAER).

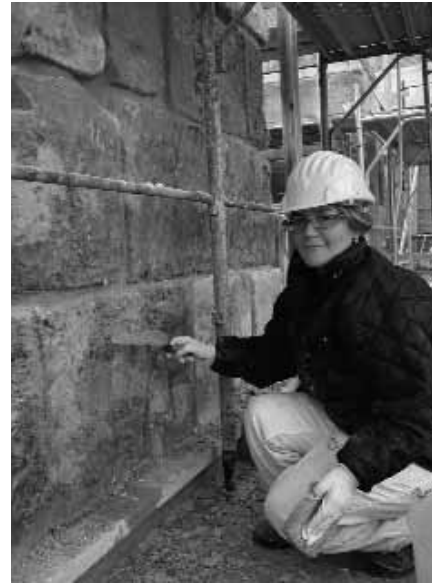
fig. 28 - I restauratori puliscono le pietre montate (Foto: G. Giuccioli).

26-30 Aprile 2004. La Ditta "3cento" procede alla pulitura delle croste nere, con impacchi, acqua e spazzole (fig. 28). La ditta Forlani invece alla rifinitura delle

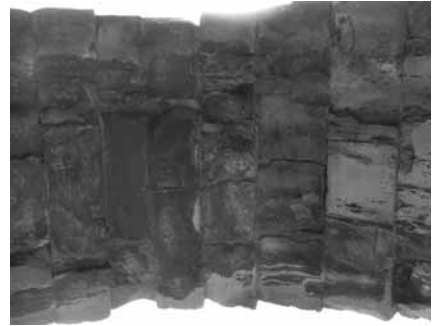
Sulle pietre erano presenti vaste zone di annerimento, talvolta piccole concrezioni, talvolta vere e proprie incrostazioni. Le croste sono provocate dall'inglobamento di particelle carboniose contenute nell'atmosfera inquinata che, compattandosi, assume il caratteristico colore nero, ormai usuale sui nostri manufatti (fig. 1-2).

fig. 1 - Particolare dell'arco prima del restauro (Foto: 3cento laboratorio di restauro).

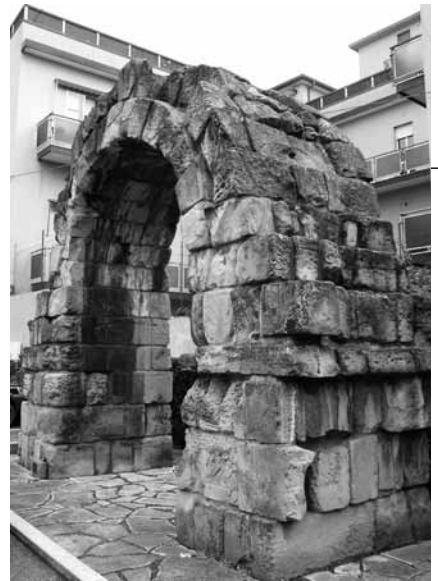
fig. 2 - Stato conservativo prima dello smontaggio (Foto: 3cento laboratorio di restauro).

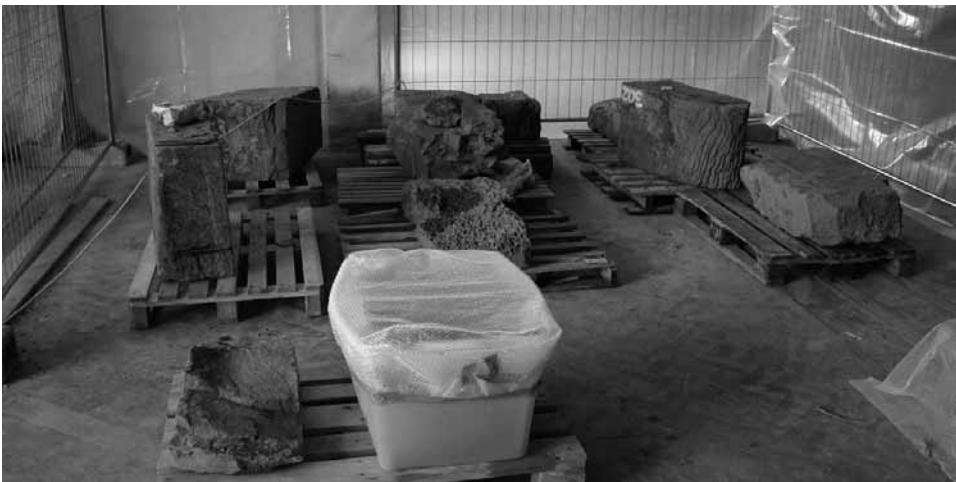
Il nostro intervento è cominciato prima dello smontaggio dell'arco con la numerazione dei conci, eseguita con bianco di calce, seguendo la metodologia rilievo fotografico numerato fornito dalla Direzione lavori. Durante le fasi di smontaggio è stata fatta assistenza all'imballaggio delle pietre. Per evitare manomissioni o deterioramenti queste sono state infatti accatastate su pancali di legno e sigillate con cura. Ciò ha facilitato il trasporto nei locali dell'autoparco comunale di Rimini, dove i conci ci sono stati affidati e dove abbiamo allestito un laboratorio-cantiere in cui sono cominciate le operazioni di restauro (fig. 3).

fig. 3 - Il cantiere di lavoro (Foto: 3cento laboratorio di restauro).

Si è quindi dovuto provvedere alla predisposizione di un ambiente idoneo a tali operazioni. E' stato pertanto allestito un box climatizzato dove sono state sistemate le pietre nel momento in cui dovevano ricevere i suddetti trattamenti.

dei lavori, è stato infine “provvidenziale” l’utilizzo di un piccolo camion elevatore, che ha permesso un agile spostamento dei pancali.

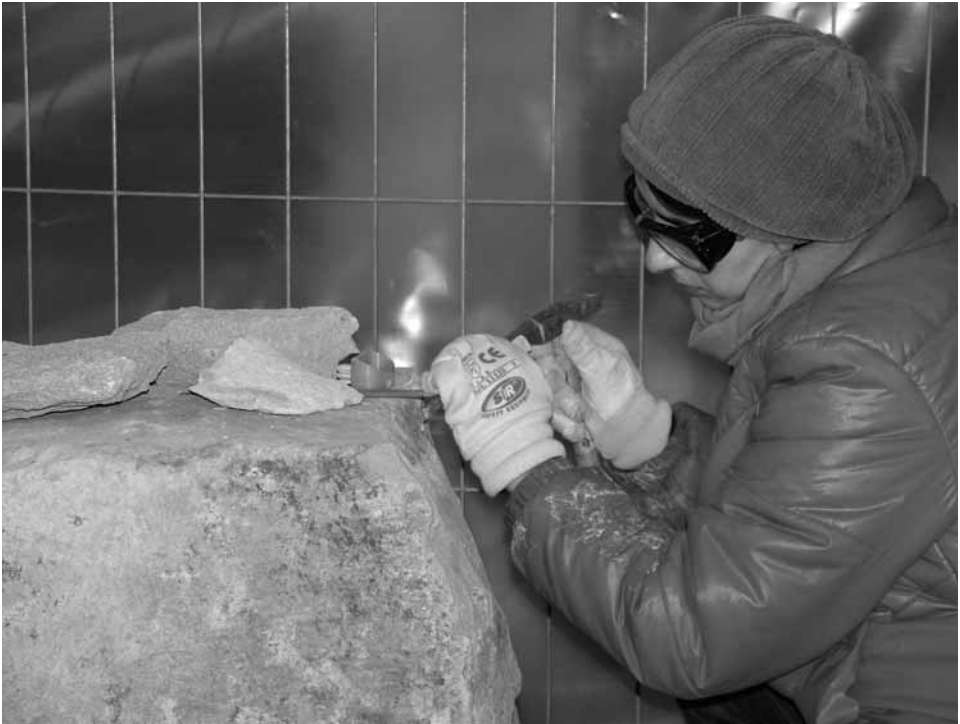
fig. 4 - Rimozione delle vecchie malte (Foto: 3cento laboratorio di restauro).

Il nostro intervento è cominciato proprio da qui, con l’accurata rimozione di quest’ ultima, ancora vistosamente presenta sulla superficie lapidea (fig. 4).

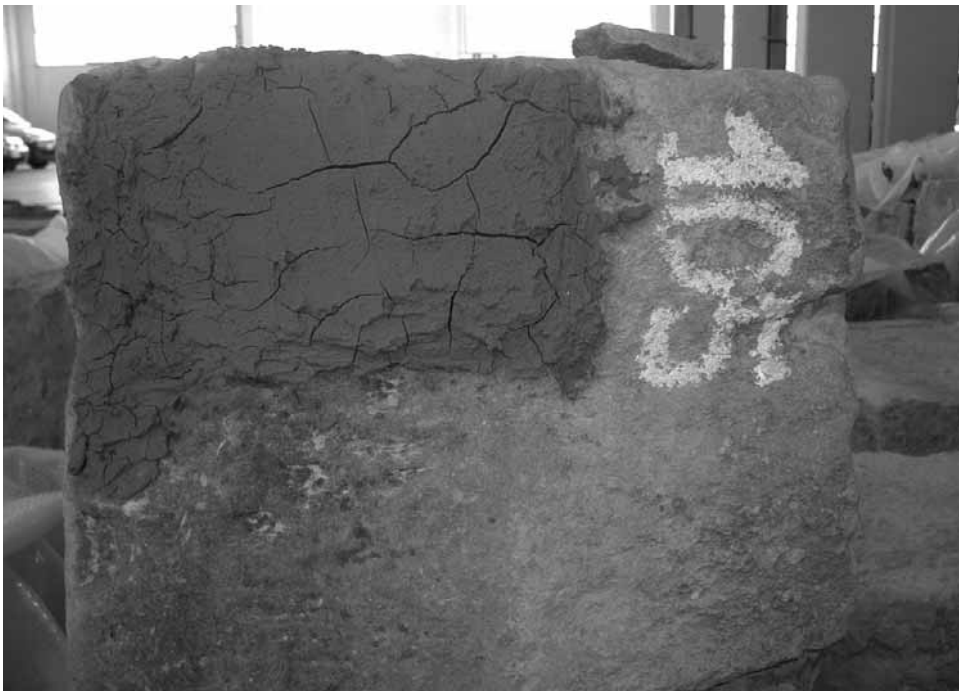
fig. 5 - Impacchi con argille assorbenti (Foto: 3cento laboratorio di restauro).

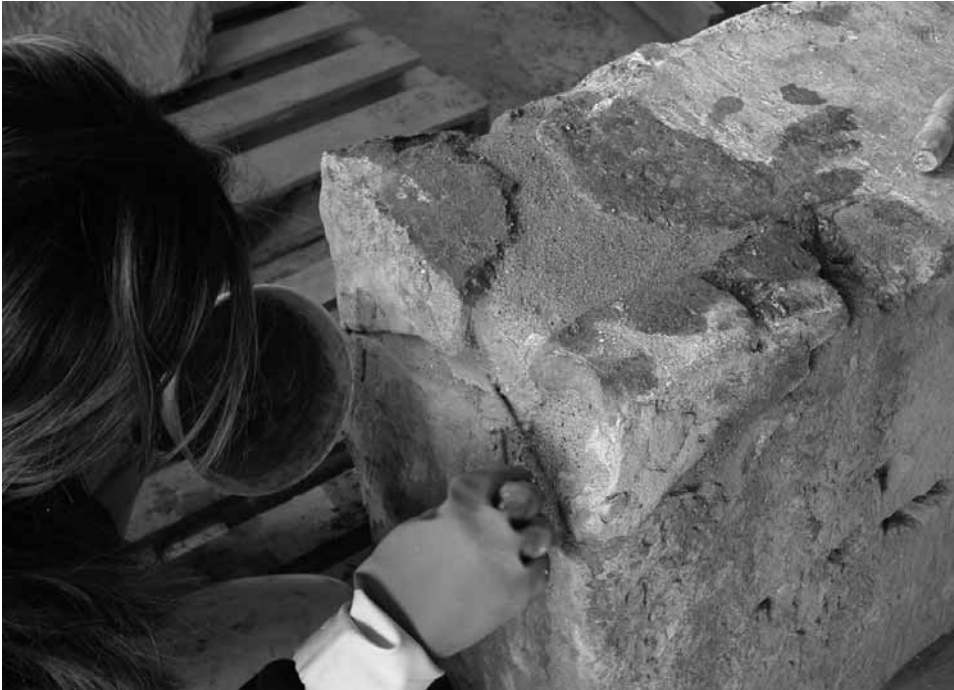
fig. 6 - Stuccature (Foto: 3cento laboratorio di restauro).

Concluse le operazioni di ristrutturazione dei conci, le lacune e le fessure che potevano costituire delle facili vie di penetrazione dell'acqua, sono state colmate con stuccature sottolivello utilizzando malte a base di calce ed inerti a

granulometria variabile per integrare visivamente la superficie lapidea (fig. 6).

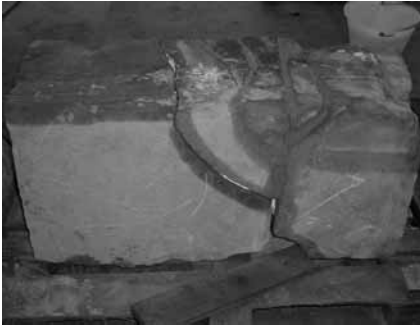
fig. 7 - Riassemblaggio e stuccatura di alcuni blocchi provenienti dal sondaggio (Foto: 3cento laboratorio di restauro).

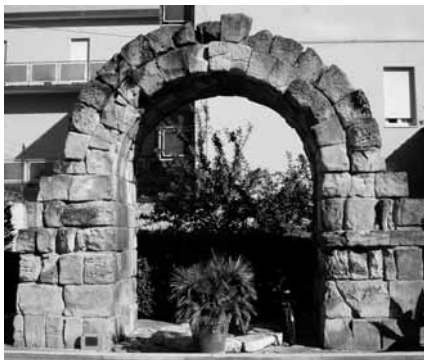
fig. 1 - Vista frontale dell'arco montato nel cortile della Curia e restituzione grafica.

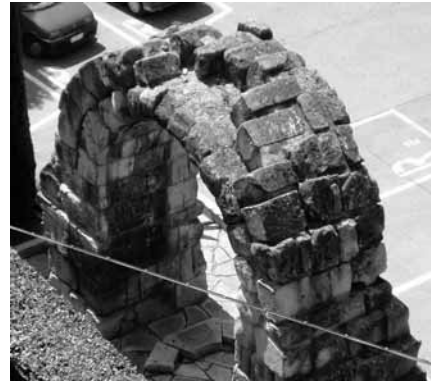
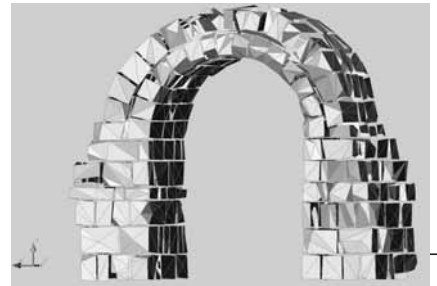
fig. 2 - Vista posteriore dell'arco montato nel cortile della Curia e restituzione grafica.

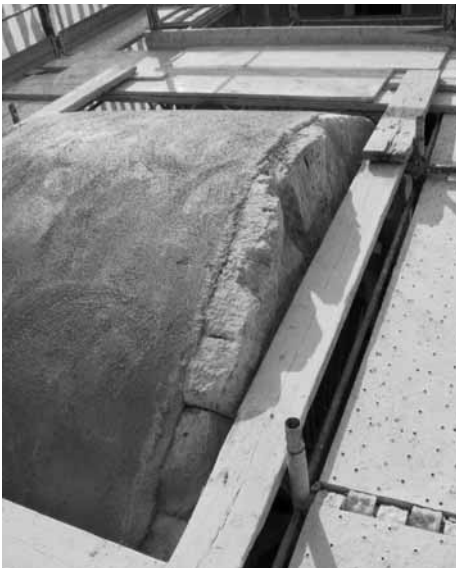
fig. 12 - Rinforzo strutturale con CFRP:
secondo strato di malta allo estradosso della
volta.

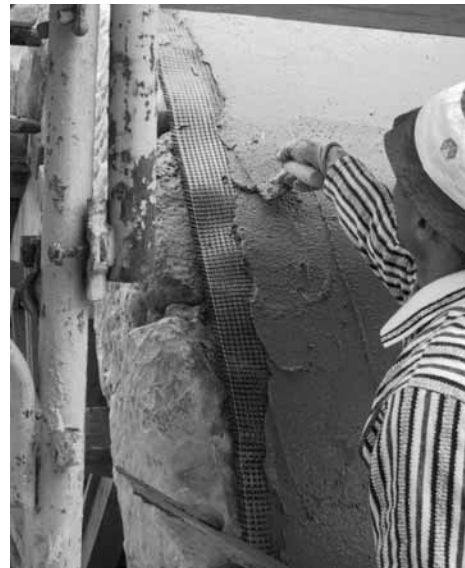
fig. 13 - Rinforzo strutturale con CFRP:
primo strato di malta allo estradosso della
volta.

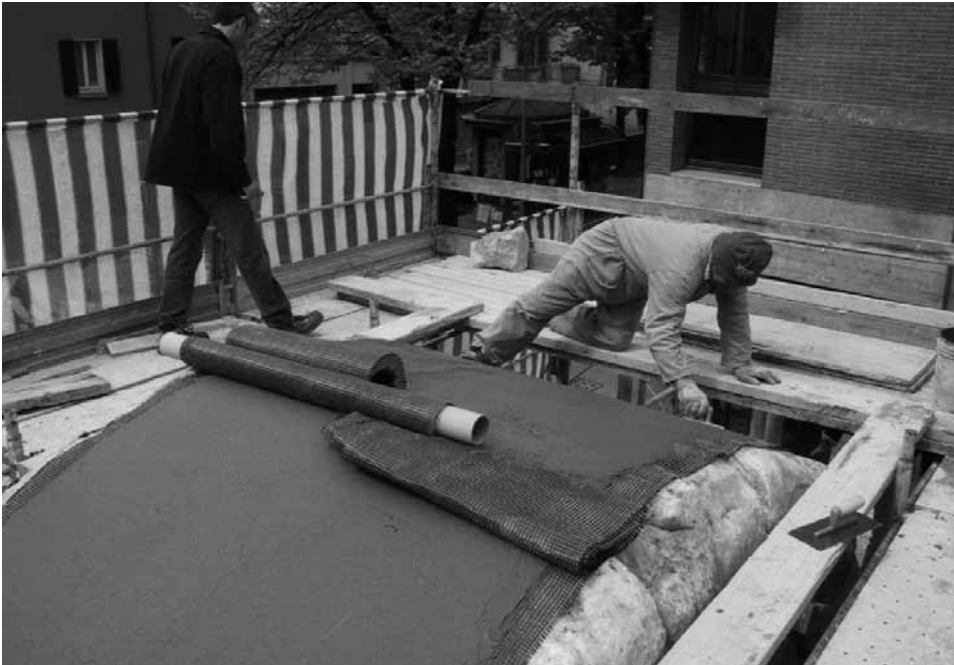
fig. 14 - rinforzo strutturale con CFRP: particolare della posa del secondo foglio all'estradosso della volta.

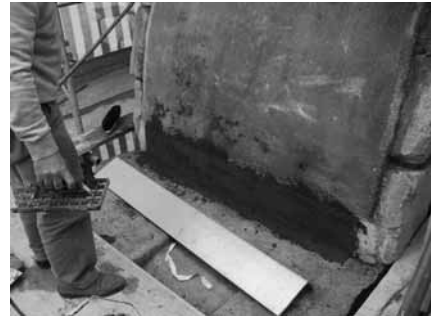
In fase di realizzazione, ultimate le operazioni di montaggio della Porta e finito l'intervento di rinforzo strutturale, sono stati eseguiti ulteriori interventi di consolidamento localizzati consistenti in inghiaggi con barre di titanio al fine di garantire un più efficace svincolamento di alcuni blocchi con la struttura al contorno. Il titanio è un materiale che viene impiegato con ottimi risultati nel settore del restauro monumentale grazie soprattutto ad alcune caratteristiche quali: alto rapporto resistenza meccanica - peso, ottima resistenza all'esposizione in atmosfere aggressive, durata, assenza di manutenzione, leggerezza e facilità di movimentazione, invasività minimale del rinforzo.

Nei fori realizzati allo scopo sono state inserite le barre di titanio, aventi diametro di 7 mm, annegandole in una malta di adeguate caratteristiche,

fig. 16 - Predisposizione per l'ancoraggio.

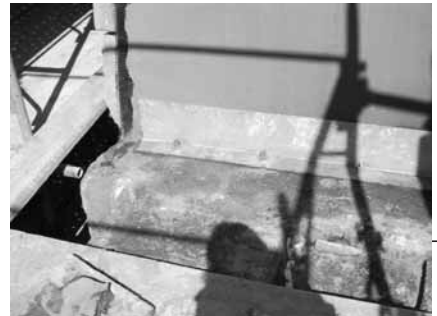
fig. 17 - particolare dell'ancoraggio.

anch'essa verificata per quanto riguarda la compatibilità con la pietra, fornita dalla Ditta KIMIA S.p.a. di Ponte Felcino (PG).

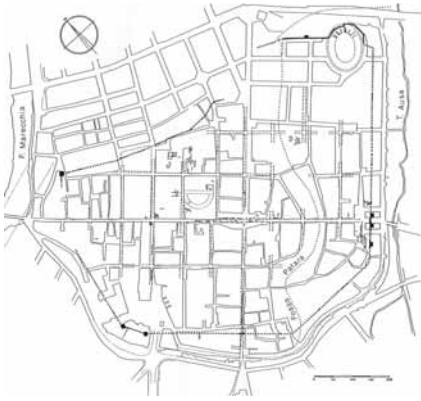
fig. 1 - Pianta della città di Rimini con indicazione dell'impianto di età romana e del tracciato -accertato e ipotetico- delle antiche mura (Disegno V. Politi, SAER).

Sulla base di questi presupposti, per restituire alla Porta Montanara una piena leggibilità ed un compiuto apprezzamento pare allora opportuno ripercorrere le diverse vicende che riguardarono la cinta entro cui essa si inseriva: dalla sua nascita ai suoi più tardi sviluppi, per quel che si può ricavare dai pochi tratti che ancora se ne conservano a vista e da quanto è documentato attraverso i rinvenimenti archeologici susseguitisi in tempi più o meno recenti (fig. 1).

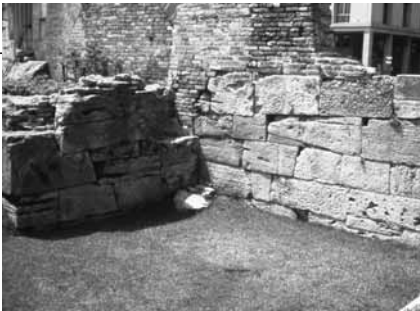
fig. 2 - Parte delle mura con resti di torre di età coloniale conservata alla base dell'arco augusteo.

La tecnica edilizia impiegata nella costruzione delle mura coloniali di Rimini è documentata dai tratti che ancora ne restano in vista ai lati dell'Arco di Augusto (fig. 2) e da alcune osservazioni archeologiche effettuate in passato, soprattutto nei saggi operati nel 1981 e nel 1987 a breve distanza dalla stessa porta augustea, sul lato a mare come su quello a monte (fig. 3).

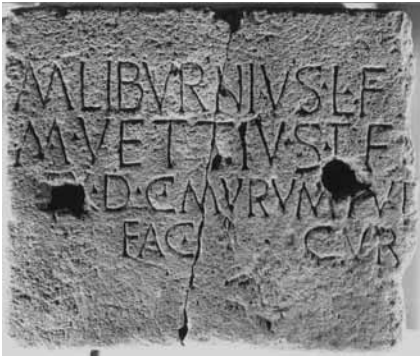
fig. 4 - Rimini, Museo della Città, Lapidario romano: epigrafe di M. Liburnius e M. Vettius relativa alla costruzione di un tratto di muro.

precedente. In questo caso l'intervento cui si fa riferimento, realizzato *ex decurionum consulto* dai magistrati M. Liburnius e M. Vettius, riguarda esplicitamente un *murum publicum* (fig. 4), verosimilmente da identificare con un diverso segmento della cinta urbana.

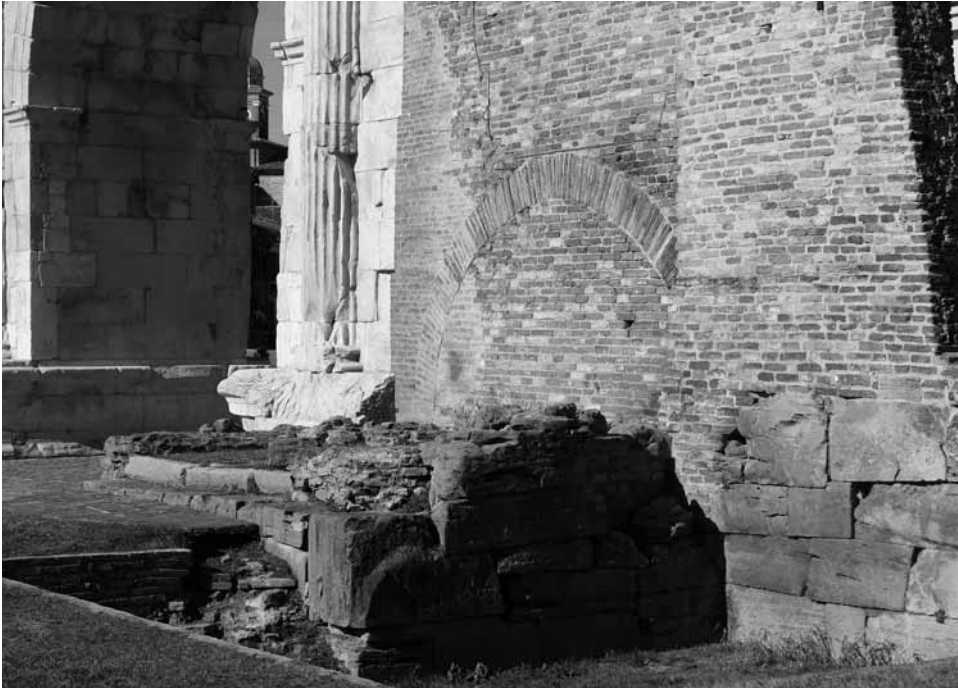
fig. 5 - Resti delle cinte murarie in corrispondenza dell'Arco di Augusto.

principato di Augusto ebbe inizio una lunga stagione di pace generalizzata e di diffuso benessere che proprio ad *Ariminum* sortì effetti particolarmente positivi. Lo stesso imperatore manifestò il suo personale interessamento nei confronti del capoluogo adriatico rinnovandone lo statuto di colonia e promuovendo importanti interventi urbanistici ed architettonici, il più significativo dei quali è indubbiamente da riconoscere nell'arco che nel 27 a.C. venne eretto in sostituzione della vecchia Porta Romana (fig. 5).

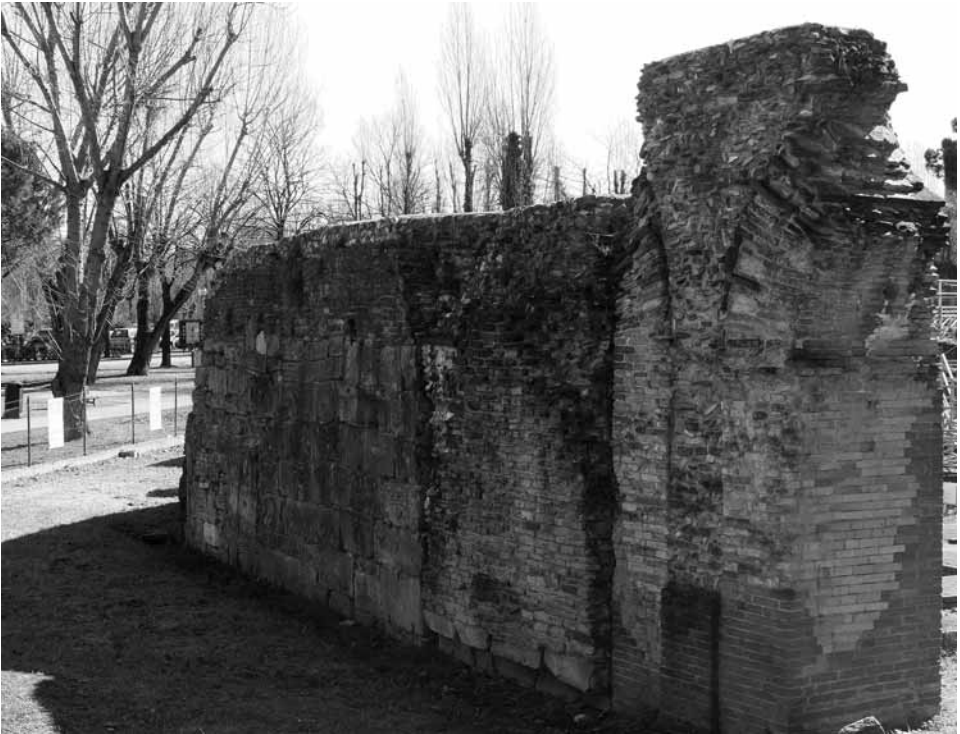
fig. 7 - Serie di tamponamenti in muratura del portico esterno dell'anfiteatro.

Il tracciato, ove possibile ricalcato sulle preesistenze di età repubblicana (fig. 6), venne allora condotto anche verso il litorale adriatico ed il bacino portuale; nella sua nuova articolazione esso si spinse fino all'altezza dell'anfiteatro, edificato poco più di un secolo prima in prossimità del mare, conglobandone la mole e fortificandolo mediante la chiusura delle arcate dell'ambulacro esterno (fig. 7).

L'integrazione dell'imponente edificio per spettacoli al sistema difensivo, che riproponeva una pratica anche altrove documentata nel tardo impero, fu dunque in grado di costituire un formidabile saliente proteso verso l'estremità del circuito murario.

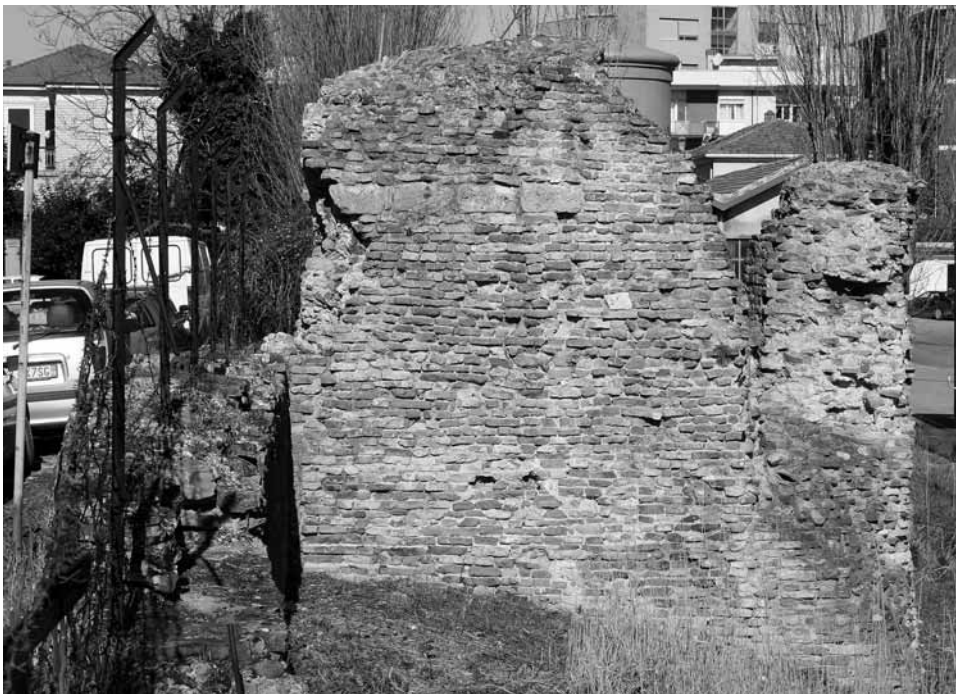
fig. 9 - Ruderi di torre laterizia a mare di Via Settima.

Come già accennato, il tracciato doveva essere intervallato da numerose torri quadrangolari, diverse per forma e dimensioni, che potevano raggiungere i 7-8 m di lato: tra le meglio documentate si segnalano quella parzialmente rimaneggiata che tuttora si erge a ovest dell'anfiteatro, lungo Via Settimia (fig. 9), e quelle portate in luce nel 1993 in Piazzetta Ducale e dentro la Rocca Malatestiana. Incerta appare invece l'attribuzione dei due grandi torrioni poligonali in cotto che affiancavano l'Arco di Augusto fino all'anteguerra (fig. 10); a seguito della loro demolizione, avvenuta durante i lavori di isolamento del fornice monumentale, non ne è infatti più possibile un'analisi diretta. Anche se tipologicamente sarebbe lecito pensare ad un'opera risalente all'antichità, allo stato attuale si possono solo rammentare le osservazioni del Mansuelli il quale, sulla scorta delle peculiarità tecniche che le caratterizzavano, ne postulava la posteriorità rispetto alla cinta del III secolo.

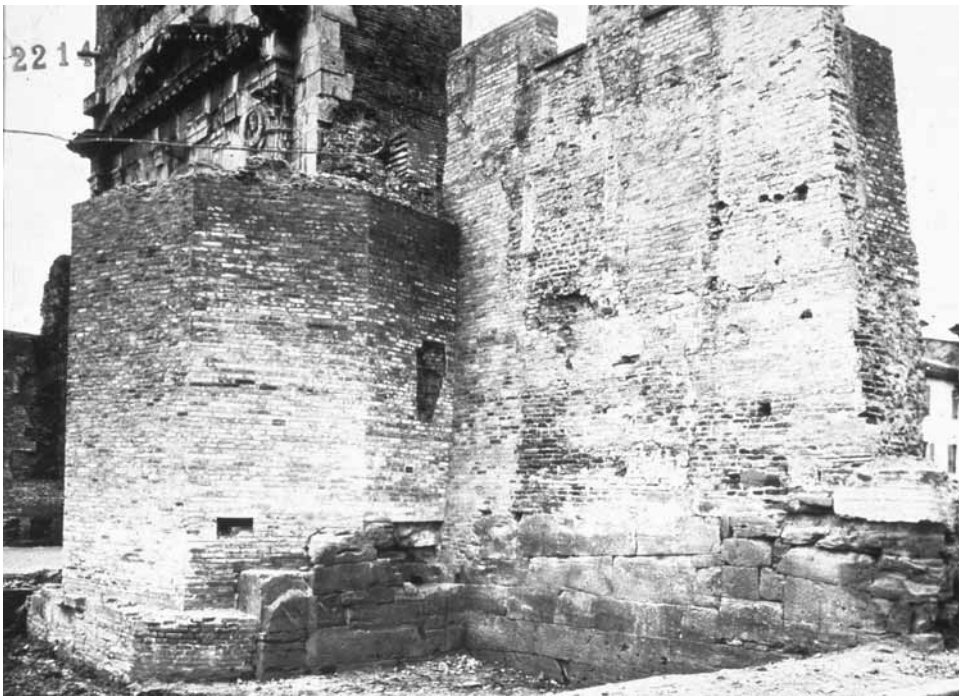
fig. 10 - Torre laterizia poligonale addossata all'Arco di Augusto (prima della demolizione).

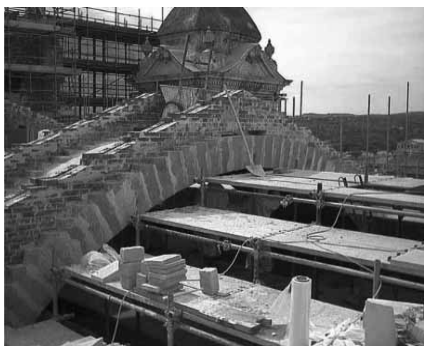
fig. 1 - Ricostruzione degli archi della Cattedrale di Noto.

Gli archi alla sommità della navata sono paralleli ed uno separato dall'altro, e poi sopra c'è il tetto (fig. 1). Questo è un sistema costruttivo che nell'area del Mediterraneo si ripete più volte, l'ho ritrovato nel vecchio Arsenale di Barcellona e in vari altri luoghi. Questo sistema costruttivo si è rivelato strutturalmente poco valido per resistere al terremoto, perché, le due parti laterali della chiesa, con le loro cappelle, durante il sisma sono soggette a vibrazioni non in fase, che danno delle sollecitazioni all'arco, il quale tende a spezzarsi in cerniere con meccanismo analogo a quello visto in precedenza. Allora ricostruiamo l'arco pietra per pietra, prendendole dalla stessa cava, riprendendo i conci com'erano. Possiamo lasciare la vulnerabilità che c'è? E' stato deciso di no, quindi è stato apposto un presidio sull'arco che non si vedrà assolutamente, perché sotto c'è la controsoffittatura e sopra c'è il tetto. E' stato usato un materiale composito a base di fibre di carbonio che fascia intradosso ed estradosso dell'arco stesso. Poi con delle cinghie sempre in composito che non si vedranno, l'arco è stato assicurato ai contrafforti laterali (fig. 2-3). Quindi la costruzione viene rifatta, però viene anche presidiata, e questa è stata la decisione progettuale. Guarda caso il composito è lo stesso che è stato usato su Porta Montanara. Quindi nello stesso momento, due problematiche abbastanza vicine sono state risolte con lo stesso criterio e con lo stesso materiale.
