Porta Montanara

Un monumento restituito alla città

RIMINI

Anno III numero 5 - maggio 2006

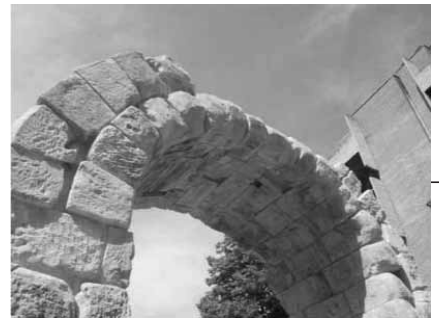
fig. 4 - Porta Montanara ricostruita.

Parliamo ora del nostro arco (fig. 4): strutturalmente non si può parlare, se non riferendomi all'arco nudo senza la cortina murararia laterale, ma non

era questa l'idea del costruttore, questa che ci resta è una parte che funziona totalmente in maniera diversa da quella a suo tempo ideata e realizzata. Le analisi sismiche dal punto di vista strutturale si fanno ponendo azioni orizzontali, che poi sono quelle che per l'inerzia si presentano durante lo scuotimento della base. Queste azioni o meglio queste forze orizzontali vengono applicate per simulazione sul modello di calcolo e poi sono valutate le risposte strutturali. Se si analizzano le tensioni di trazione, si vede che durante il sisma c'è la tendenza ad aprirsi di un numero di cerniere che porterebbero al crollo. Si vede una potenziale cerniera superiore, e di fianco ve n'è un'altra da sotto che tende ad aprirsi. Quando le cerniere sono quattro l'arco crolla. Si vede anche una deformata che non si potrebbe mai avere se ci fosse il muro a fianco come era in origine, quindi le condizioni attuali sono del tutto diverse. Ci sono poi i modi di vibrare dell'arco. Sono il primo, il secondo, ed il terzo modo. Questi sono i modi in cui può vibrare l'arco e quando avviene il sisma questi modi si mescolano, quindi si ha un modo complesso di vibrazione e di conseguenza si ha l'azione dinamica che per l'inerzia sollecita l'arco. Bene, in conclusione, si riportano le analisi meccaniche che abbiamo fatto all'Università IUAV di Venezia sulle pietre. I campioni hanno delle resistenze medie a compressione non molto simili: 29, 25, 31 Mpa, a seconda di come venne prelevato il pezzo di arenaria dalla cava. Diciamo che siamo nella media, con resistenze, né molto grandi né molto piccole. Il materiale composito, estremamente innovativo, è molto vicino alle esigenze del restauro architettonico, che deve essere rispettoso del monumento, ma deve soprattutto fornire una salvaguardia del monumento. Esso consiste essenzialmente in una base minerale di tipo cementizio modificato con polimero, che ingloba una rete di fibre di carbonio. Questo materiale ad elevata resistenza è stato usato come malta di

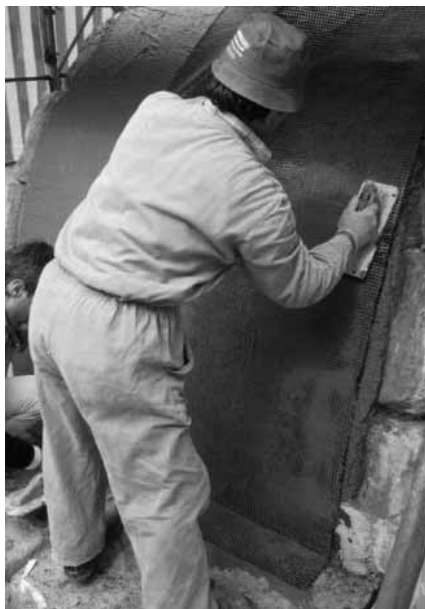
fig. 5 - Intervento con i compositi in Porta Montanara.

allettamento fra le due ghiera dell'arco (fig. 5). E' stata fatta una valutazione di confronto fra quanto si poteva ottenere con un solo strato e con due strati di composito: è stato deciso di applicare un doppio strato. Ecco mostrata la metodologia di applicazione del materiale che viene fatto fra la prima e la seconda ghiera dell'arco (la prima ghiera sottostante funziona in modo completo ad arco, la seconda sovrastante è incompleta, manca quindi di contrasto, e strutturalmente può essere considerata come peso morto sull'arco sottostante). Viene mostrato l'allettamento di composito fra le due ghiera che costituisce come una cintura ancorata, poi nei piedritti con barre di acciaio inox (fig. 6). Abbiamo quindi un monumento nel quale l'apporto di una tecnologia del nostro tempo viene utilizzato per conservare ai posteri il monumento stesso, in una discrezione assoluta, perché non è visibile, però con una efficacia notevole. Questa soluzione e la sua efficacia sono state discusse a lungo con l'Ing. O. Manfroni con il quale abbiamo portato avanti lo studio.

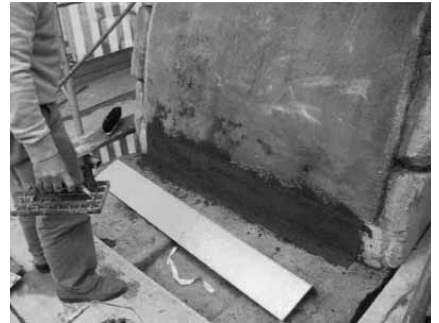
fig. 6 - Ancoraggio del composito alla base.
